# KOOLS-IFU (可視光面分光装置)

松林 和也、太田 耕司 (京都大学)

# KOOLS-IFU ファイバー型可視光面分光装置

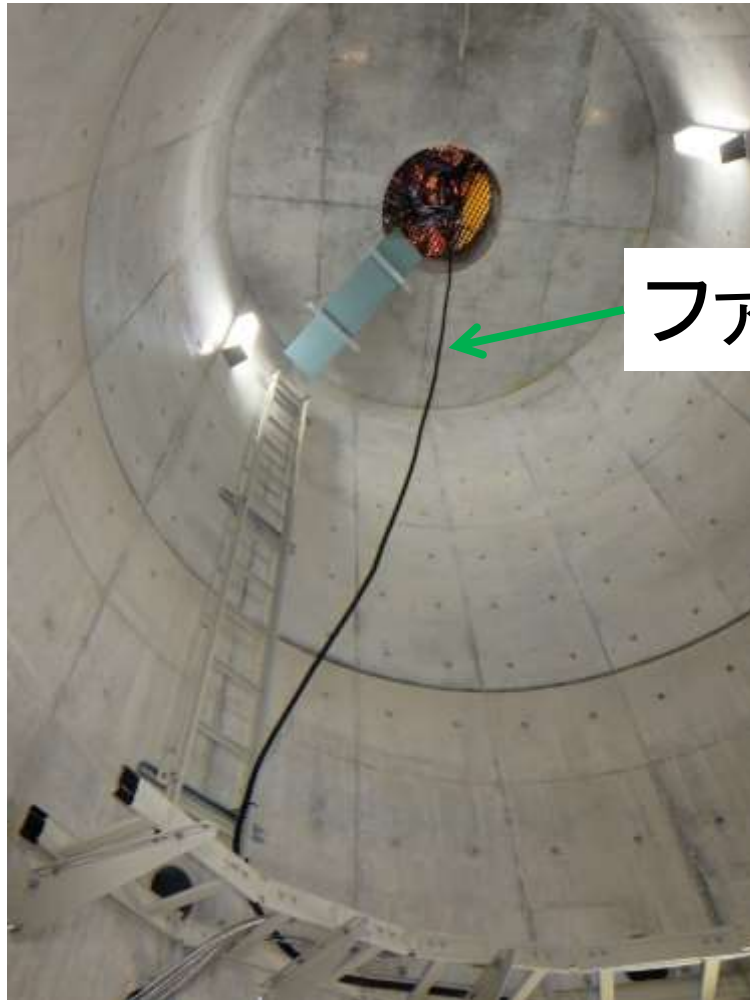
対策前

- 光学的スループットが予想の約50%しかない  
→ 約75%まで改善
- 原因と改善値
  - ファイバー固定方法 (約10%)
  - フィルタとグリズム位置の微調整 (約10%)
  - 感度がいいファイバーを使用 (約5%)
  - 望遠鏡清掃 (25%以上?)

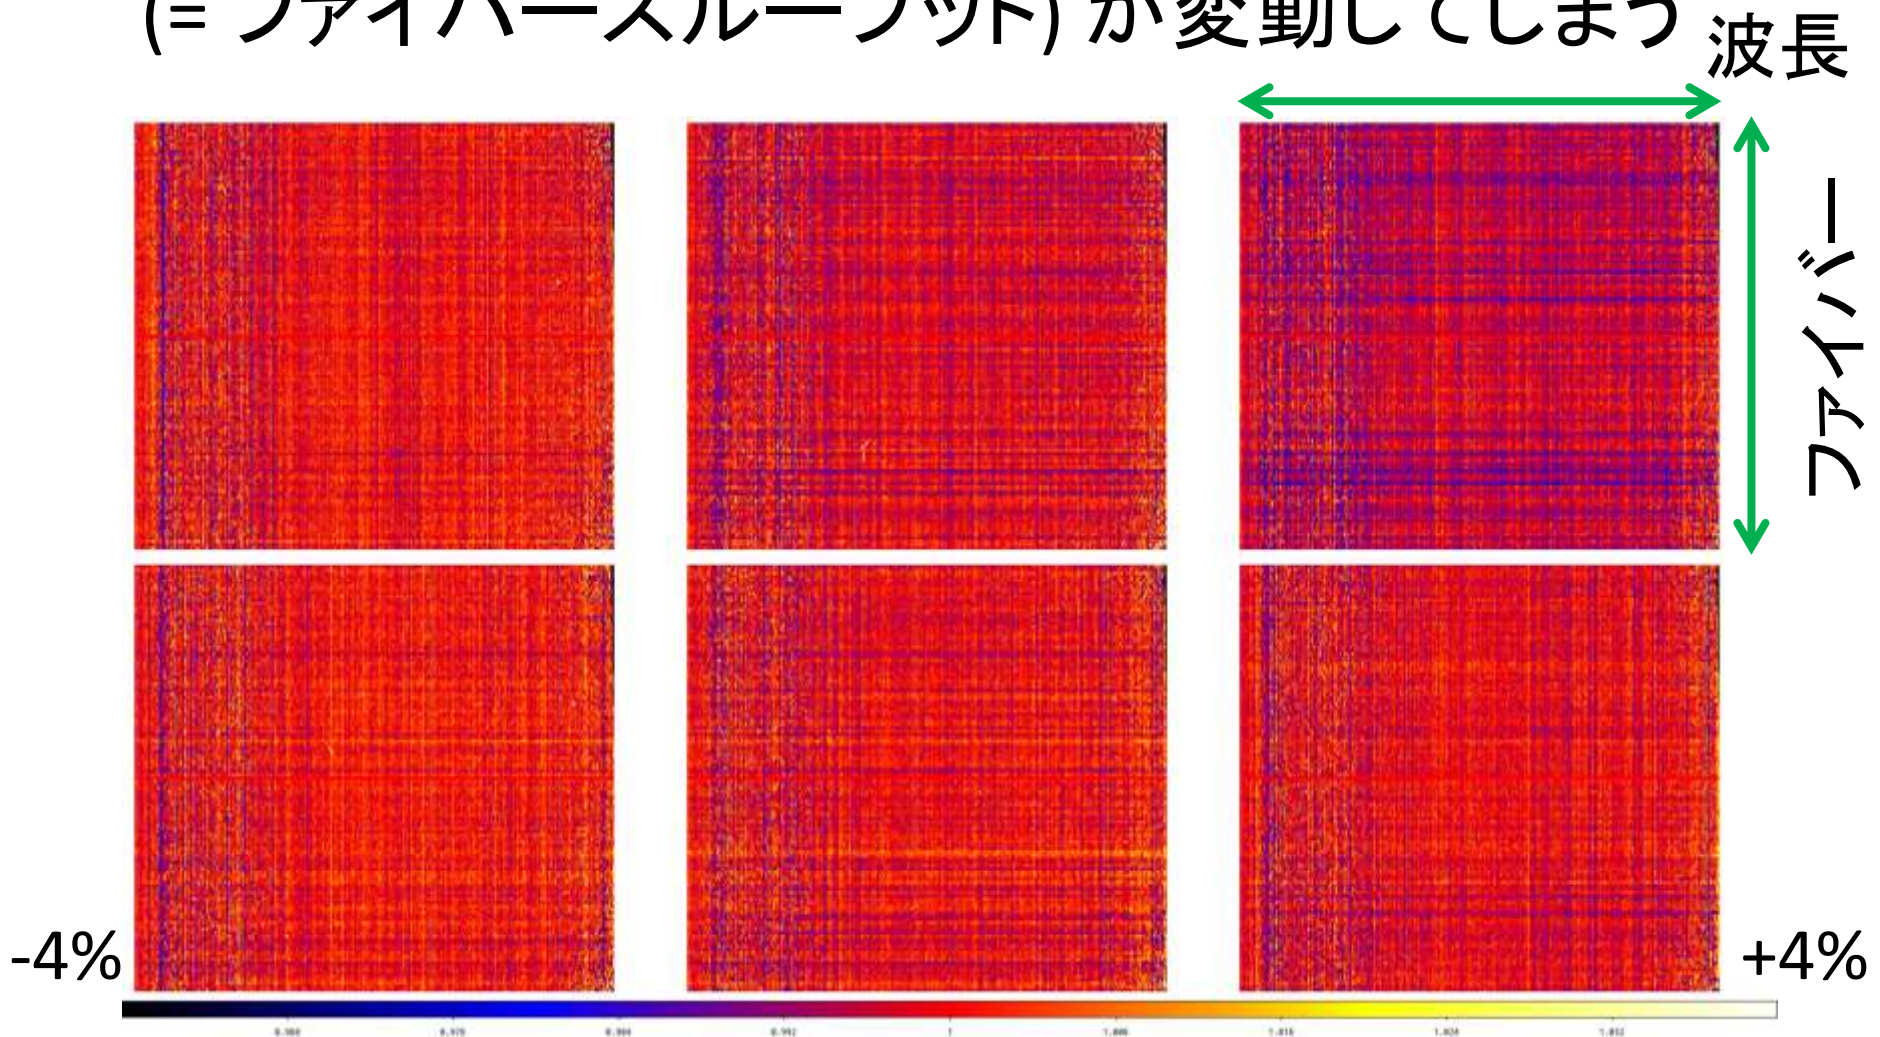
- 望遠鏡の方位軸を回すと、フラットのカウント (= ファイバースループット) が変動してしまう

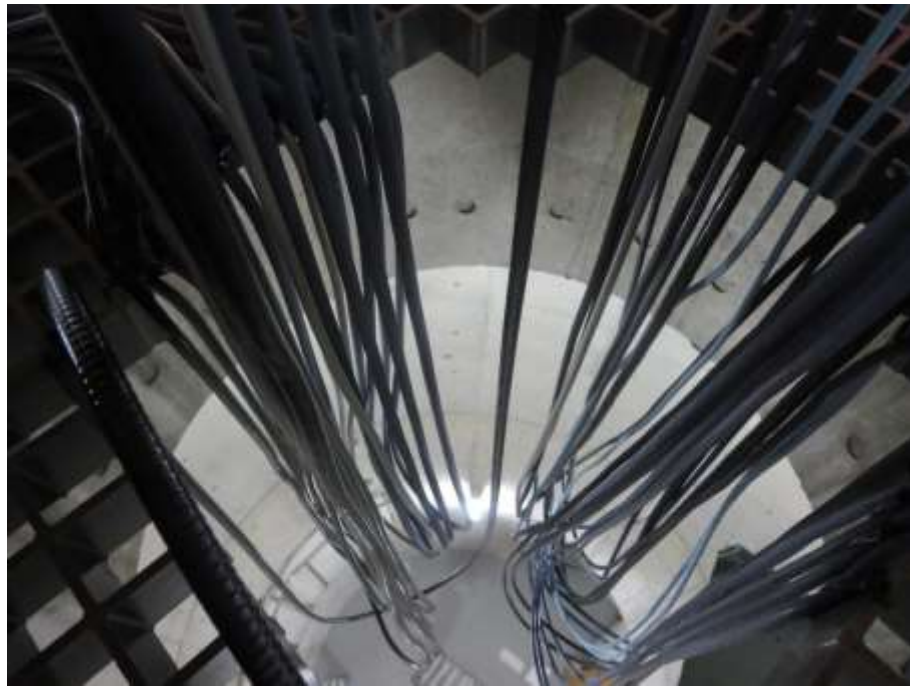
ホームポジション

- 原因: ファイバーに他のケーブルが巻き付くことによる、ファイバー曲げの変化

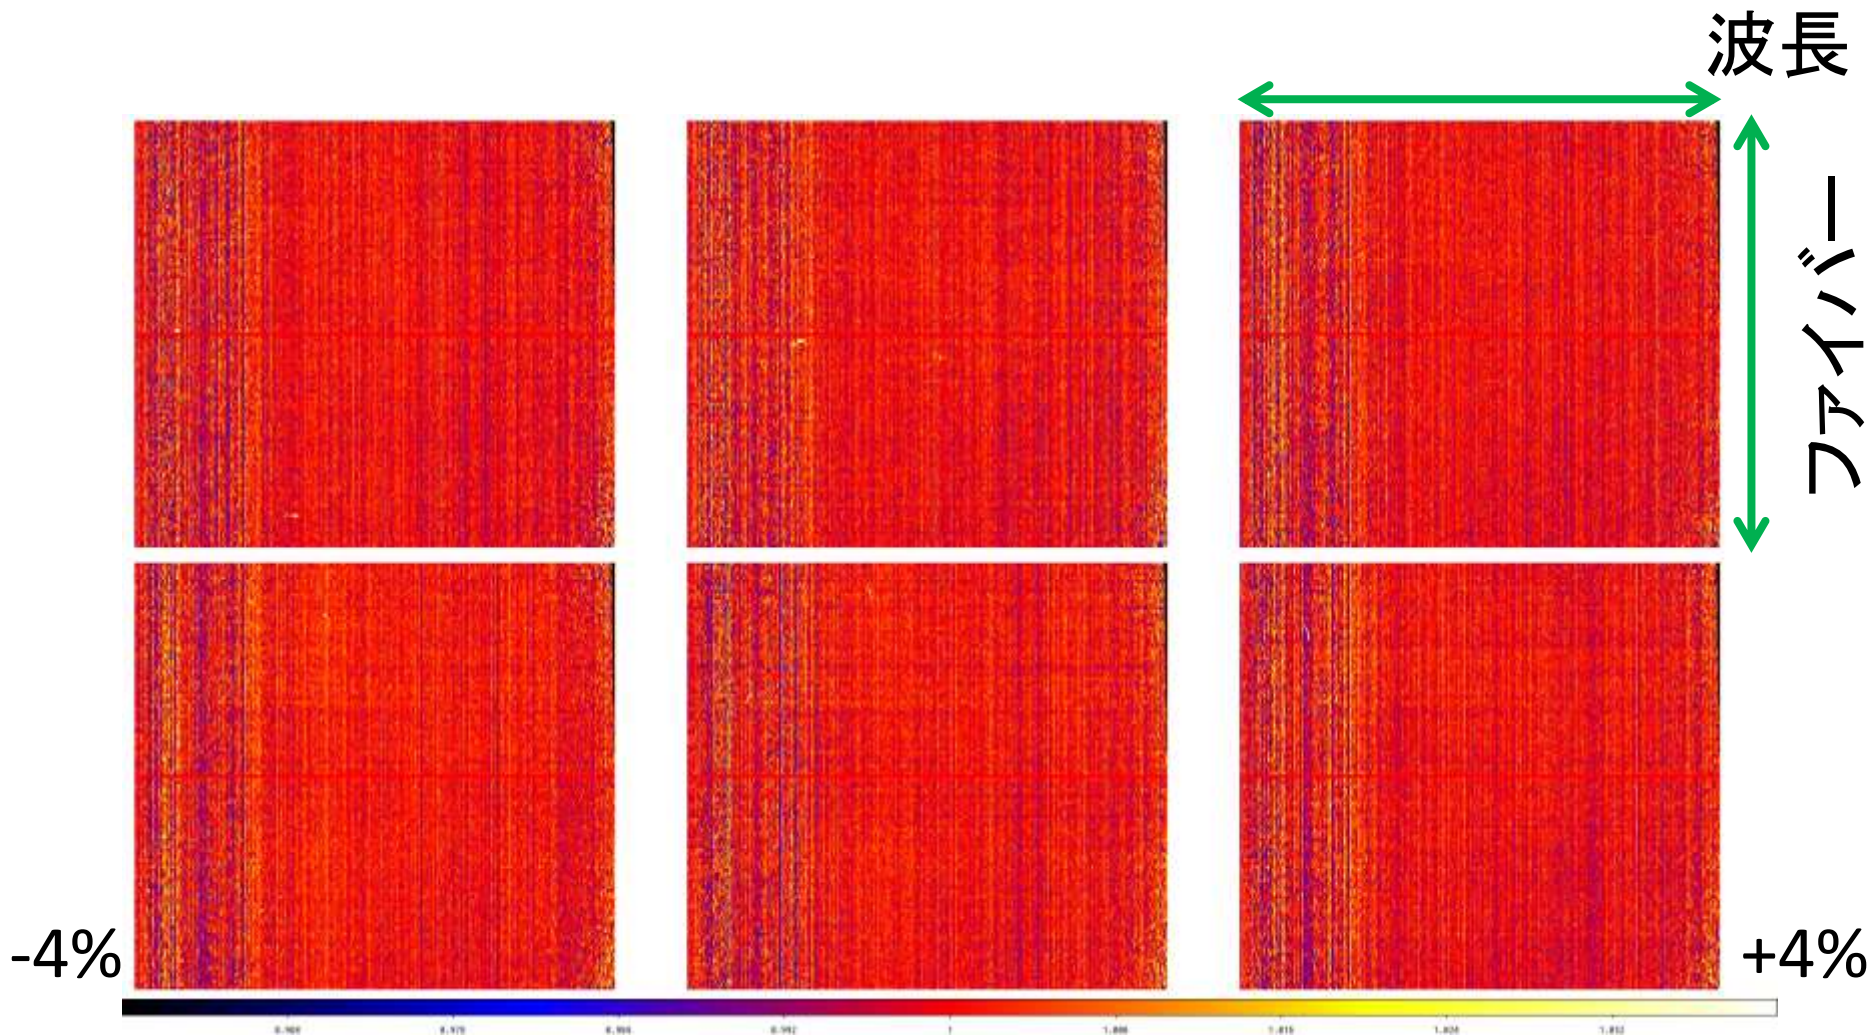
- 対策により、大幅に改善

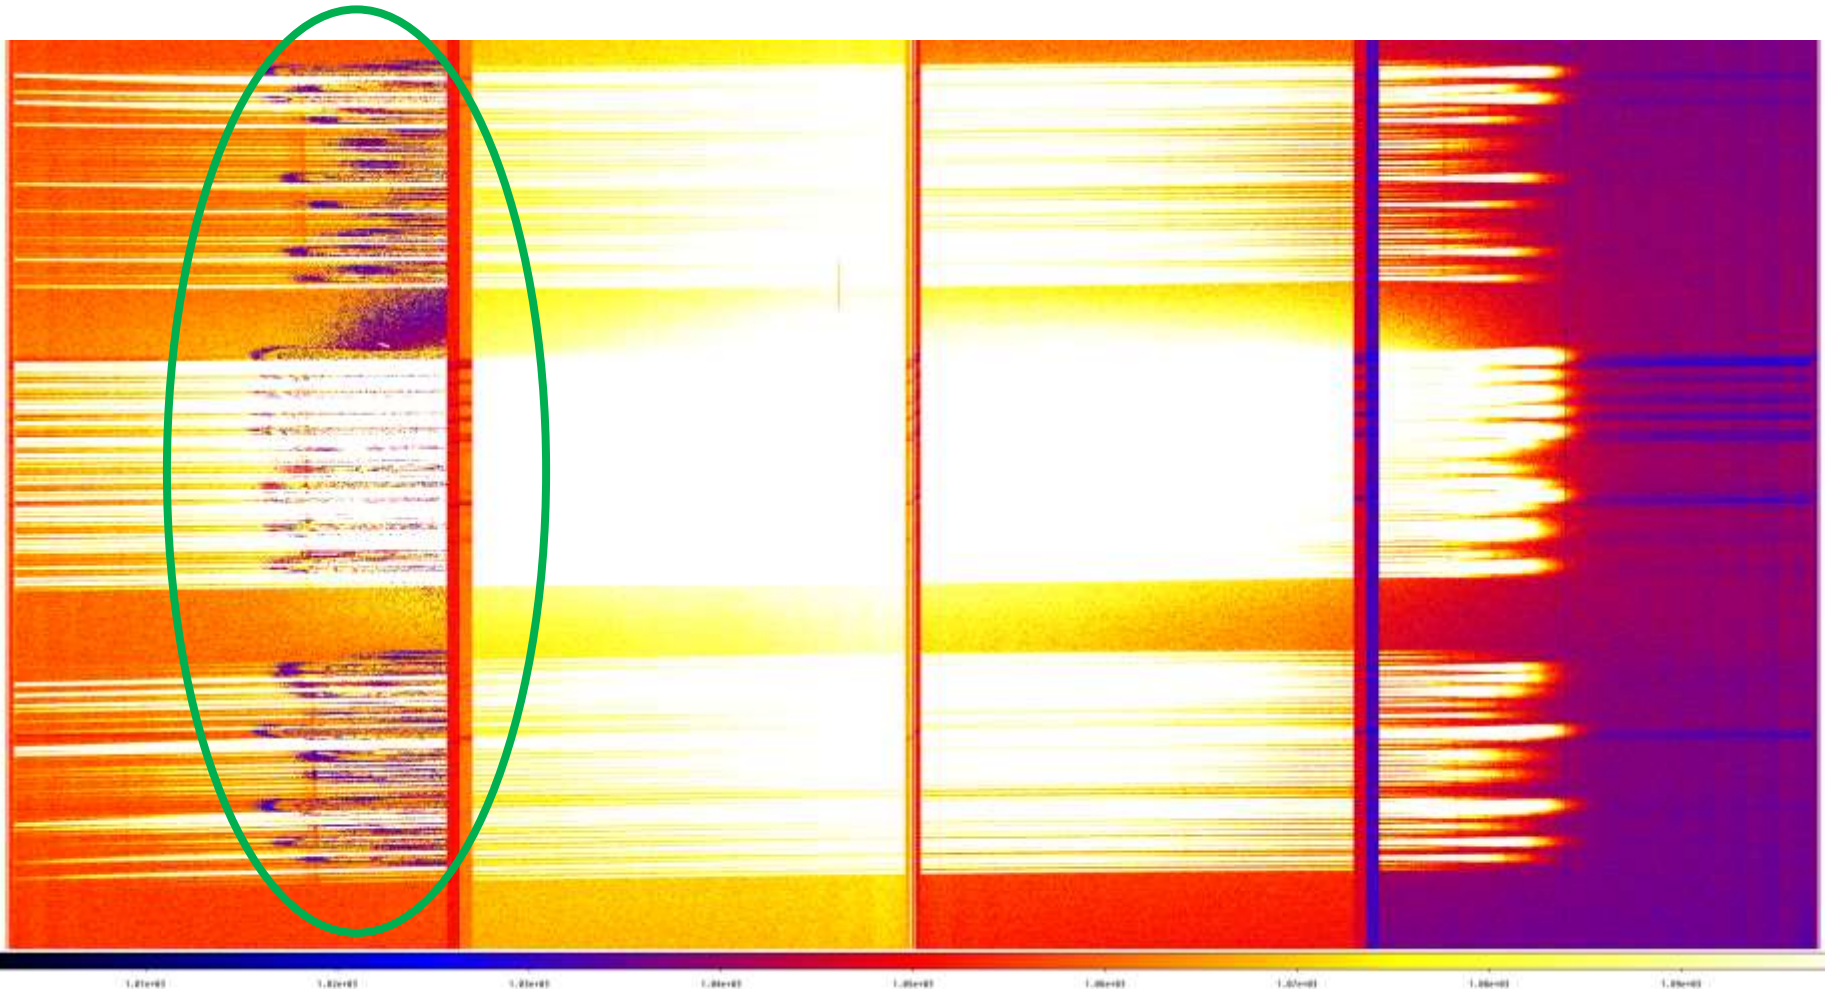
# 左chと右chが干渉？ (標準星フレーム)

変なパターン → 読み出し回路の設定変更で解消
