位相カメラの状況

岩室 史英 (京大宇物)

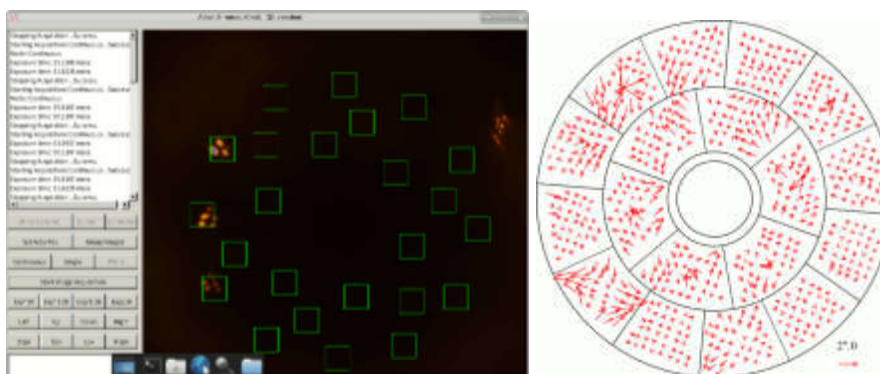
以下は、3個配置して望遠鏡を40°倒して戻した際のハーフミラー角度の変化。このまま一週間配置してこの状態が維持できているかどうか様子を見る。右上の迷光は、焦点付近のどこかで反射して光っているもの(ネジの頭?)が見えているようだ。

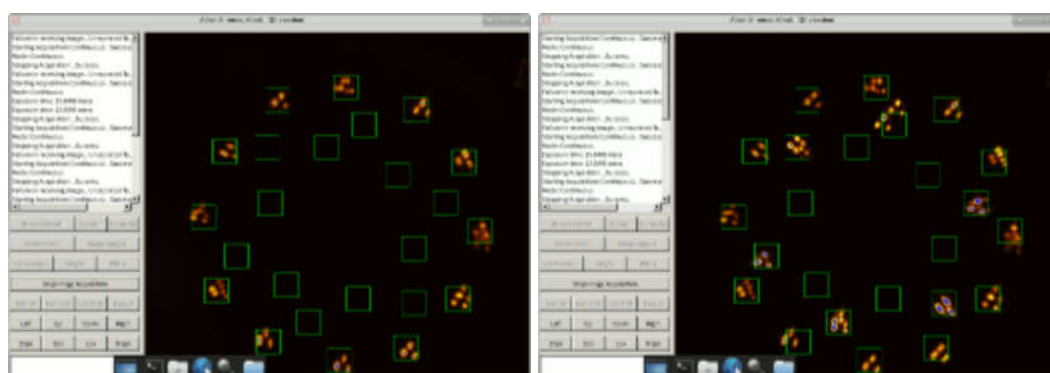
外周間と内外周間のハーフミラーを配置してから1週間後に作業再開。一番初めの状態が下左図で、幾つかのスポットはかなり移動しているが、温度変化を繰り返すことにより一番落ち着く場所に移動したようで、今回修正すればその後は落ち着くと思う。内周間まで配置したものが下右。配置後に45°まで倒して戻した状態のものとブリンク表示してある。

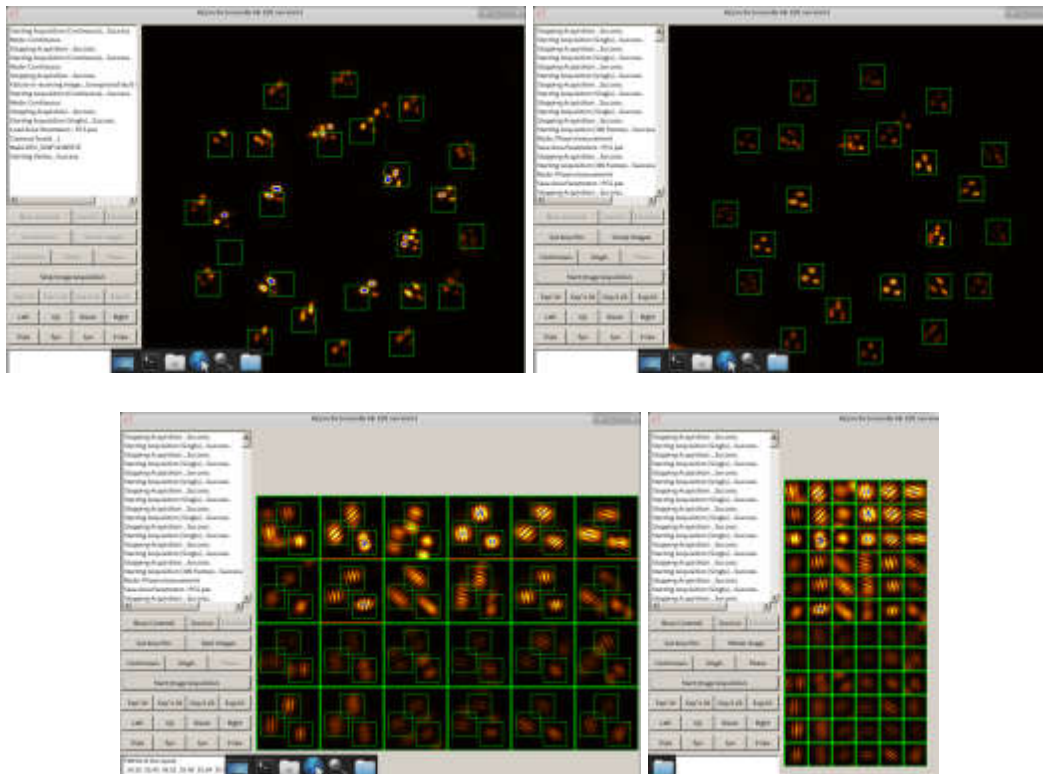
内周まで配置が終了してから更に1週間後の状態が下左。前回と同じ内外周間の2つのハーフミラー(7番と11番)が動いている。マグネットとV溝ブロックの相性が良くない可

能性があるが、しばらく様子を見る。その他は大体落ち着いている感じ。位置再調整後の状態が下右。

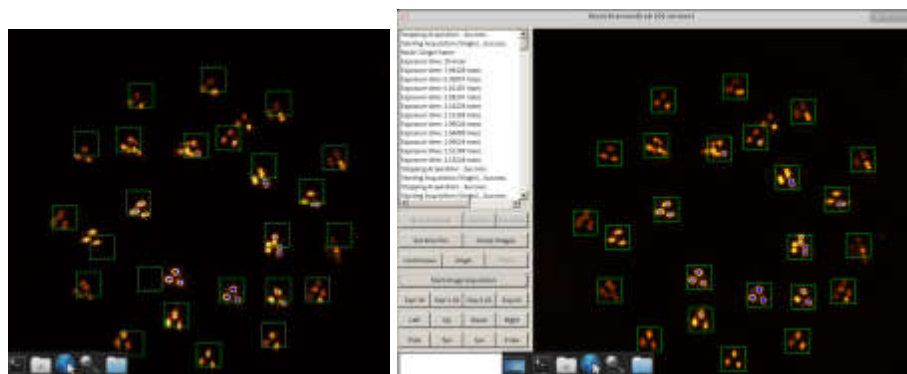
2週間後に再度確認。だんだんと落ち着いてきた感じだが、5番と11番が若干動いている(下左)。今回はハーフミラーの再調整は行わずにソフトだけで対応した(下右)。この日は風が強く、時折スポットサイズに近い振幅の振動が出ていた(下左)。

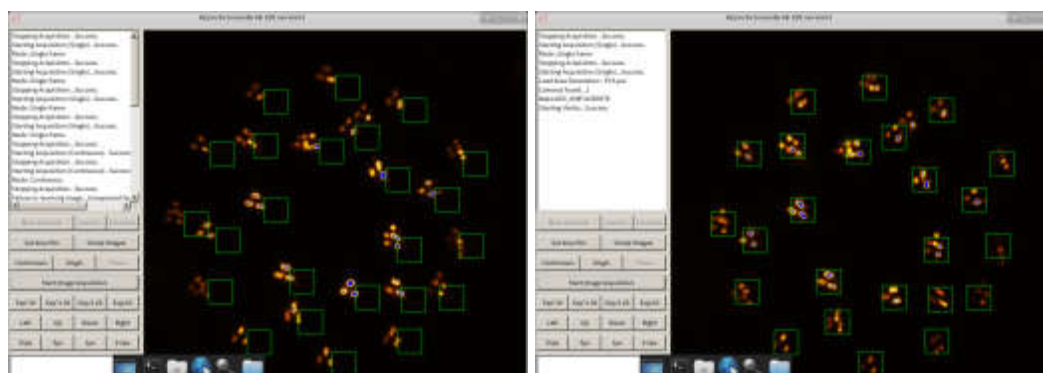
更に1週間後に確認したところ全体が一樣にずれていた(下左)。考えられることとして

- カメラユニットの角度が変わった
主鏡上のハーフミラー付近で光源を動かすことで、カメラが見ている主鏡上の範囲が確認できるが、青ナス階段付近ではそれほどずれていないので、ずれるとしたら平行移動でないだとダメで考えづらい。
- 光源/カメラユニット全体が平行移動した
水平方向であればステージの原点ずれがありうるが、垂直方向なので考えづらい。
- 光源部分だけが平行移動した
ファイバー先端位置は縦横に位置を $\pm 2\text{mm}$ 程度微調整できるが、この2倍のずれが発生しているので調整機構がずれたという事もあり得ない。
- 望遠鏡の初期化位置のずれ
ずれを発見後、望遠鏡の初期化シーケンスを2度流したが、同じ状況が再現されたため通常の状態ではない。

反対側の赤ナス付近でカメラの見ている範囲を確認したところ、結構ずれている事が確認できた。つまり、カメラの見ている範囲は主鏡上で一樣に平行移動したのではなく、サイズ変化もあるような感じだった。これはやはり副鏡が怪しいということであれこれやっていたところ、前日の晩に通常は動かさない副鏡の横シフトが行われたとのことだったため、それをもとの状態に戻すことで正常な状態に戻った(上右)。具体的には望遠鏡の初期化シーケンスでは初期化できない副鏡の X,Y, θ_x を原点サーチしなおして X=-4183,

Y=+157, $\theta_x=+130$ にする。

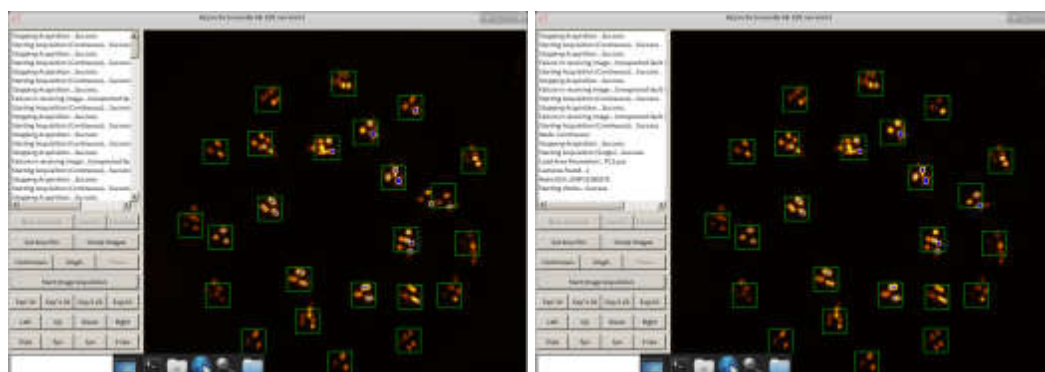
最も大きく分裂している7番のハーフミラーを隣の8番のハーフミラーと交換して調整しなおしたものが下左。分裂スポットの位置が移動したので、分裂の原因はセグメントの縁ダレではなく、ハーフミラーの"への字"変形だった。ハーフミラーはホルダ内で3個の小金属球の上に乗せられているが、上から押さえている爪の力点が少しずれているため、ミラーを曲げる力が働いている可能性がある。[ハーフミラーの角度変化に対する安定性試験](#)の際、角度変化に対する安定性を高めるためにミラーを押さえる爪を追加したが、これによりミラーに折り曲げの力が加わったかもしれないので、その爪を外して確認したところ分裂が無くなった(下右)。これは全ハーフミラーの固定状態を再チェックする必要があるようだ...

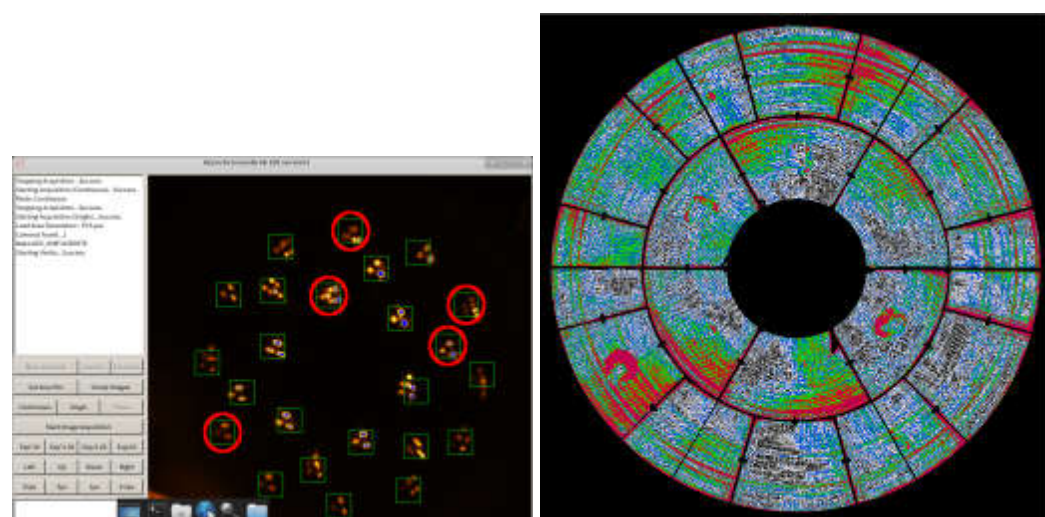
全てのハーフミラーホルダの爪を緩くした状態が以下。改善したものには○を付けたが、劇的に改善したものは始めに調整した1つのみ。下右図は、木野くんが星像を2方向スリットスキャンして測定した鏡面傾きのx,y成分画像を2乗和の平方根で傾きの大きさにしたもの。エッジでは大体外側に向かって傾斜しているので、傾斜方向の情報は大体推測できる。PCSの画像はこの画像に対して時計回りに17°回転している。これと比較すると、やはりまだハーフミラーの変形が疑われるところが大半の印象だ...
