京大岡山3.8m 望遠鏡計画 分割鏡ハルトマン試験

岩室史英、栗田光樹夫、田中健嗣(京大)、木野勝(名大)、西村製作所、京大岡山望遠鏡グループ

これまでに研磨を終えた2枚のセグメント鏡(分割鏡)に対し、補正レンズと1.2m平面鏡を用いたオートコリメーション法での光学試験を行った。この試験はCGH干渉計により研削機上で計測された鏡面形状を、全く異なる別の方法で検証するもので、今後のセグメント鏡の量産に向けて不可欠な確認試験である。形状は不完全であるがアルミ蒸着の終了している1枚目で測定方法の試験を行い、より改善された支持方法で固定して製作された未蒸着の2枚目の鏡面形状を得ることができた。測定方法と解析手法、及びその結果を報告する。

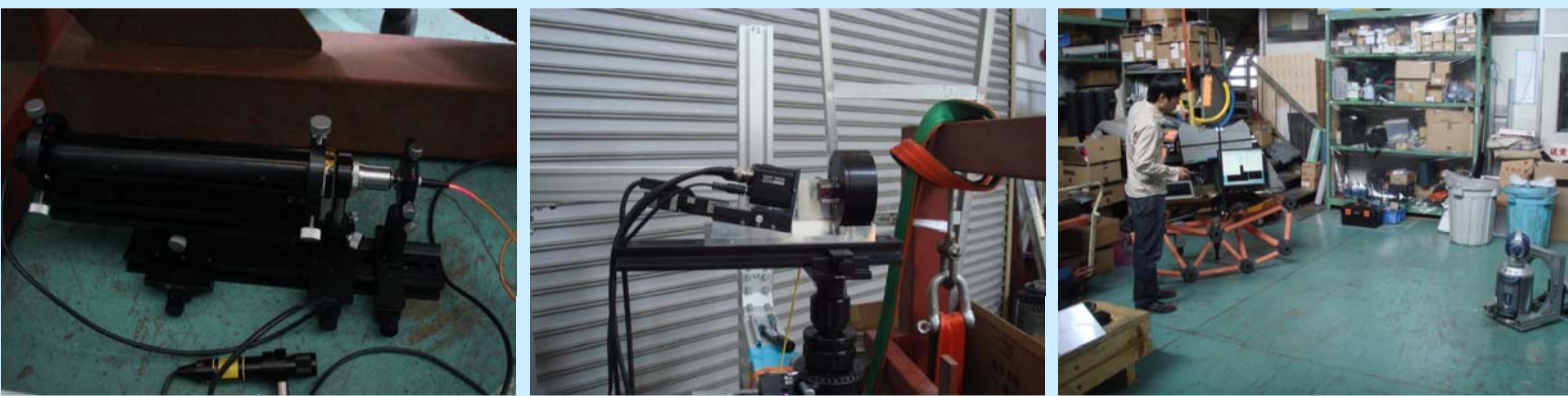
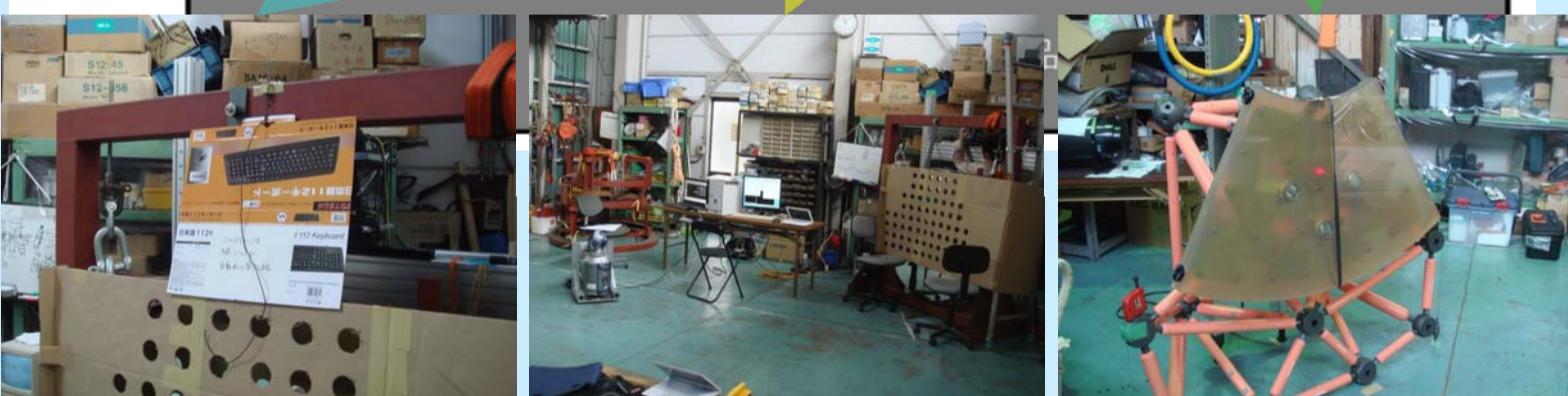
セグメント鏡自身で平行光にした光を、平面鏡で反射して再集光し、スポットの形状を調べる。セグメント鏡による光学収差は補正レンズにより相殺される。測定部内での散乱背景光の測定と焦点位置移動など全て自動で行われる。

光源のHe-Neレーザー 自動ステージとCCD セグメント3D位置測定

背景光測定用遮光板 平面鏡とハルトマン板 未蒸着のセグメント

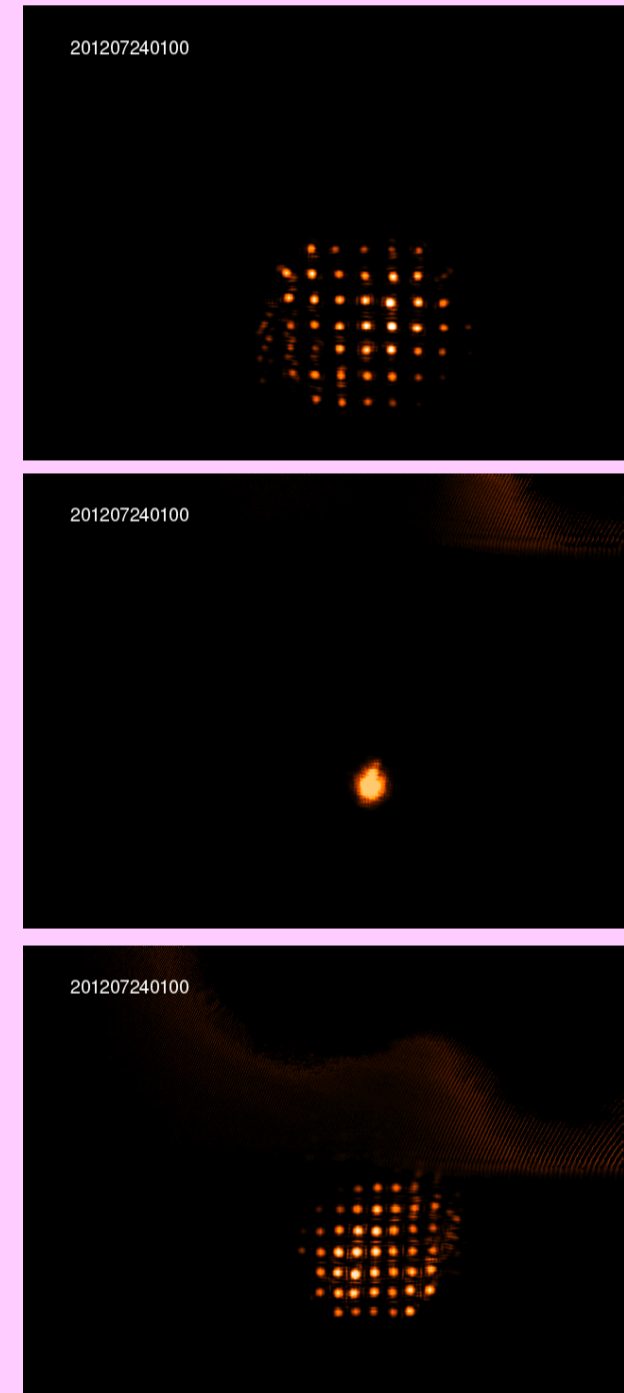
←焦点後方位置での像。セグメントの左右端に光が届いていないために、下側の左右端が切れている。

←焦点位置での像だが、セグメントが歪んでいるために非点収差が出ている。

←焦点前方位置での像。焦点後方での像と上下左右が反対になっている。上側の左右端が光が届いていない部分。

画像の取得は、市販の高感度CCDカメラ(Watec WAT-120N)の画像を50枚連続キャプチャを10回連続計**500枚**の画像を積算して1画像とした。この測定を**焦点後方12.5mm**位置と**前方10mm**位置で行い、焦点位置でのスポット重心位置を基準として、ハルトマン板(φ5cmの穴を10cm間隔で配置)の対応する穴像の

中心を3次的に結ぶことで、焦点付近での収差の状況を調べる。
