# KOOLS-IFU (可視光面分光装置)

松林 和也、太田 耕司 (京都大学)

# KOOLS-IFU ファイバー型可視光面分光装置

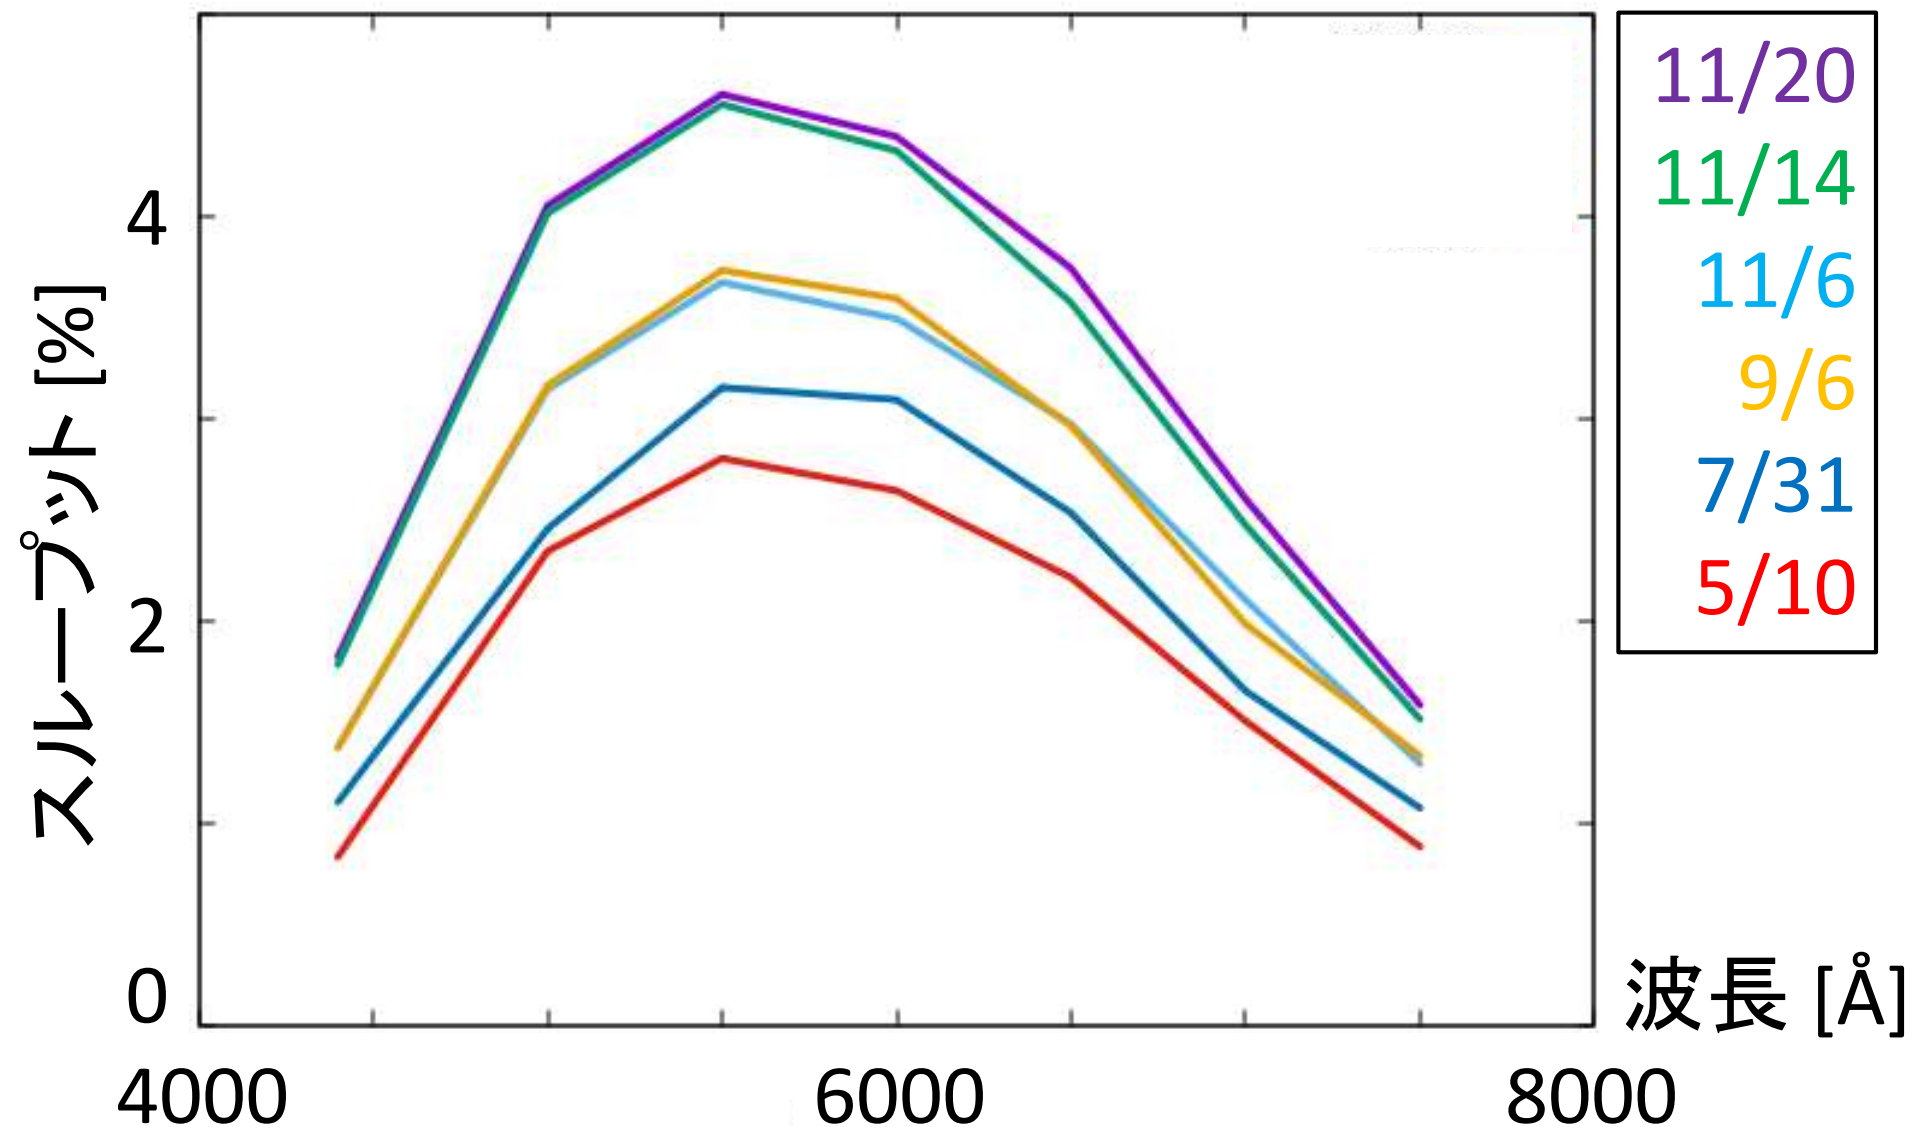
- 光学的スループットが予想の約50%しかない  
→ 約75%まで改善
- 原因と改善値
  - ファイバー固定方法 (約10%)
  - フィルタとグリズム位置の微調整 (約10%)
  - 感度がいいファイバーを使用 (約5%)
  - 望遠鏡清掃 (25%以上?)

# スループット

- VPH-blue
- イメージロータータ無し

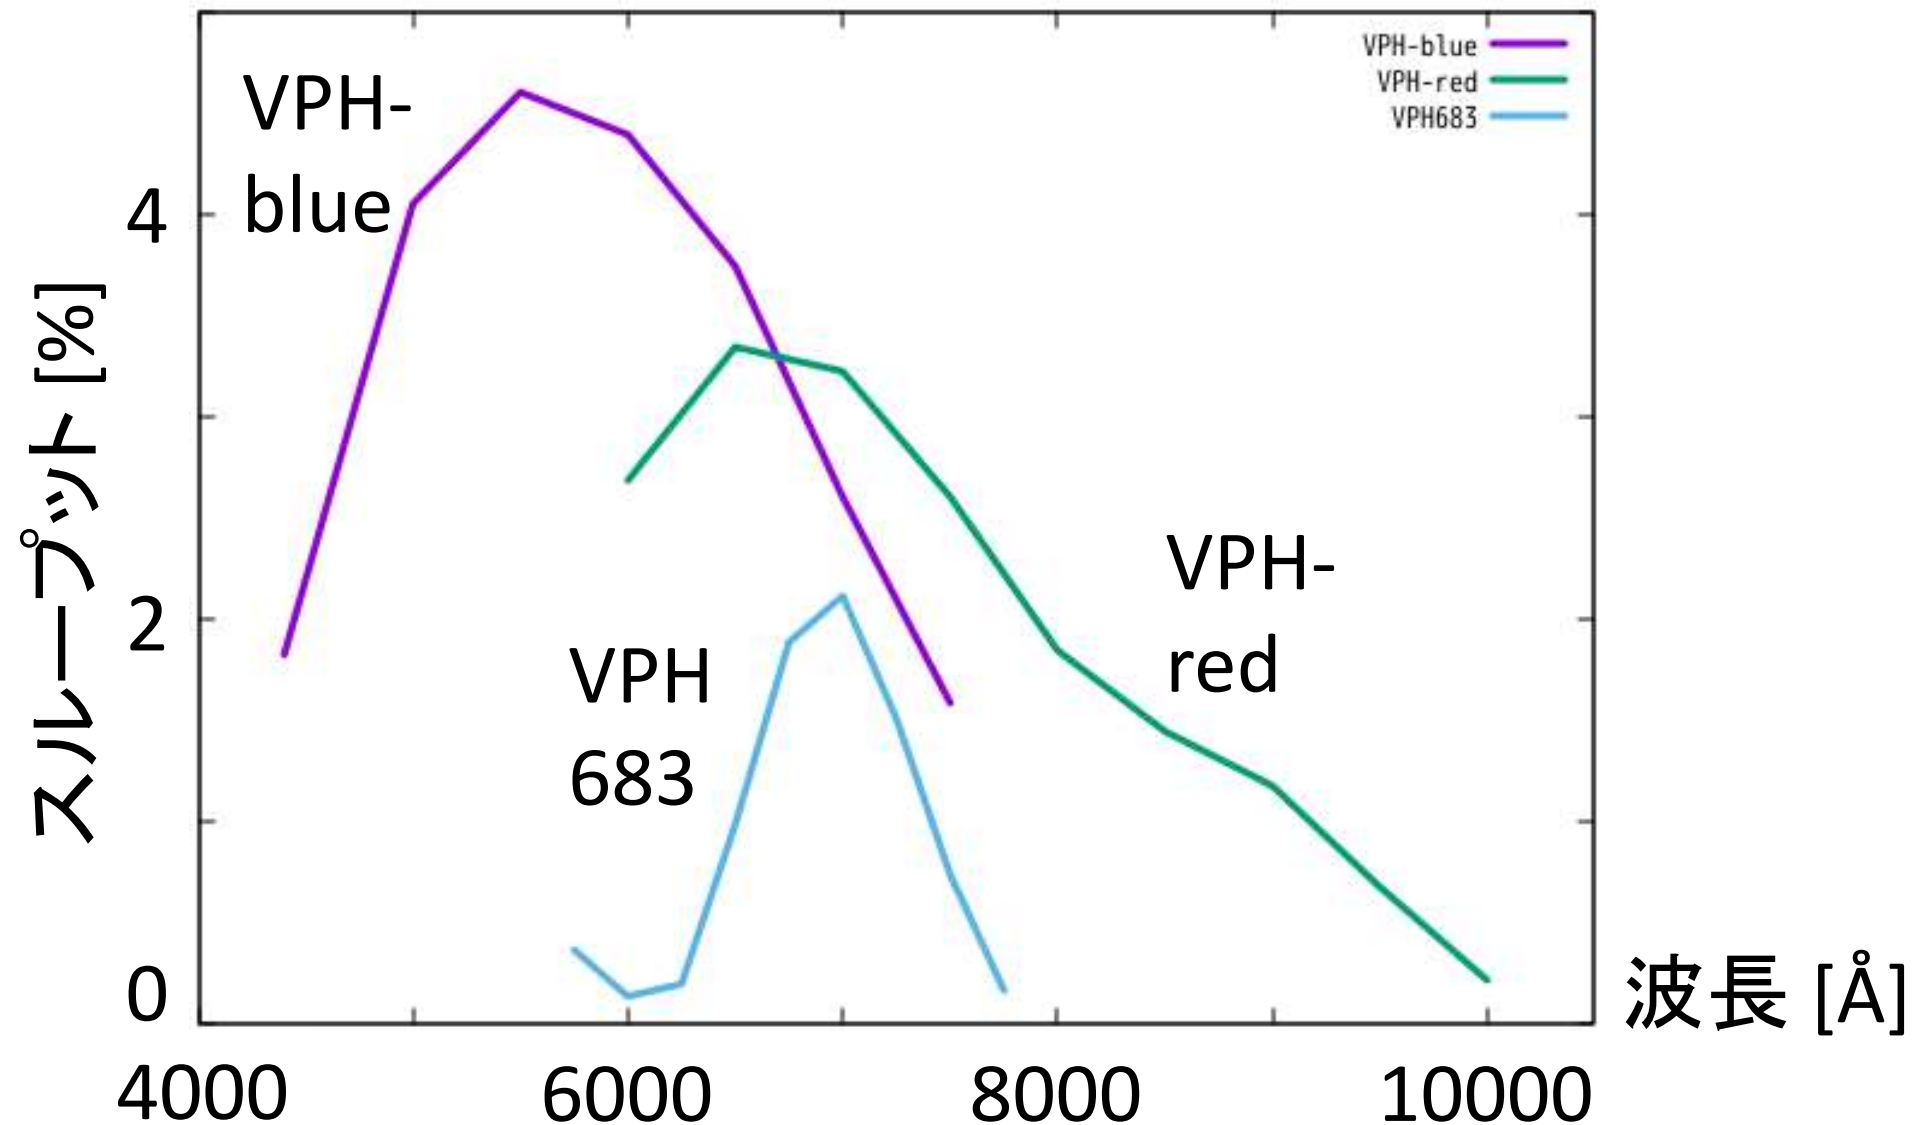
# スループット

• 2019/11/20

• イメージロータータ無し
