位相カメラの状況

岩室 史英 (京大宇物)

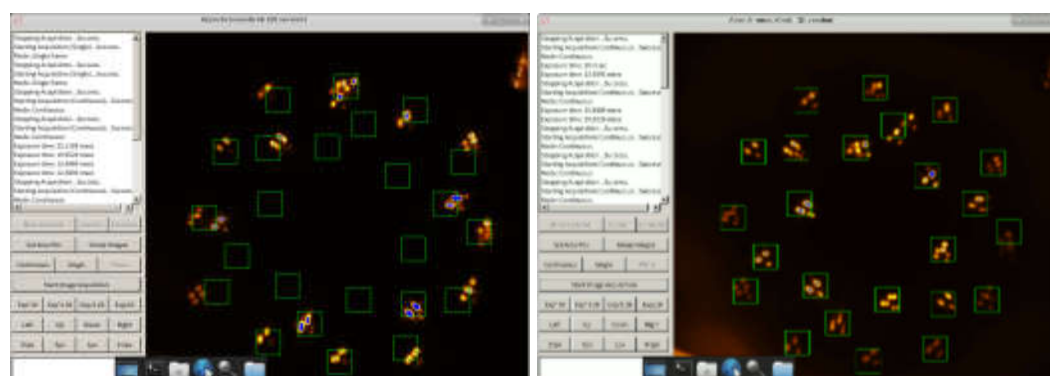
外周間と内外周間のハーフミラーを配置してから1週間後に作業再開。一番初めの状態が下左図で、幾つかのスポットはかなり移動しているが、温度変化を繰り返すことにより一番落ち着く場所に移動したようで、今回修正すればその後は落ち着くと思う。内周間まで配置したものが下右。配置後に45°まで倒して戻した状態のものとブリンク表示してある。

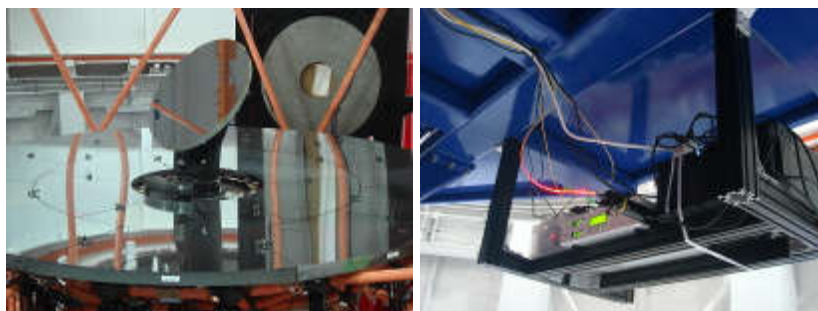
内周まで配置完了したハーフミラー(下左)と、ナスミス台下のPCS装置一式(下右)。

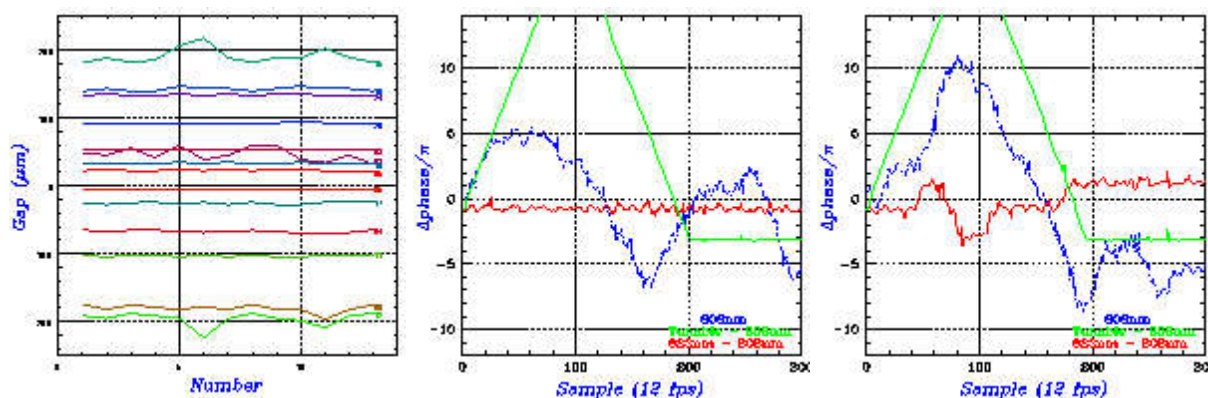
切り出し範囲を決めて波長スキャンを13回繰り返したので、それぞれのスポットの計測結果を確認したのが下左図。表示されていないものは結果が安定しないもので、 $200\mu\text{m}$ 以上の段差があると波長スキャンによる縞の動きにサンプリングが追い付いていない感じだ。下中図と下右図は11番のハーフミラー(段差 $-100\mu\text{m}$)の像のスキャン中の位相変化で、この日は11番しかデバッグ出力をしていなかったが、次回以降は全チャンネルのデバッグ出力を出し、それぞれで位相がどのように検出されているかを確認する。下右図の赤線は、808nmに対する633nmの相対位相だが、スキャン中にセグメント間の高さが変動しないということを仮定して、計測開始時より $\pm\pi$ 以上の変化をしないよう、不要な位相接続を行わないように次回より修正する(過去の実験室の試験では計測中の段差の緩やかな変化があったので位相接続していた)。

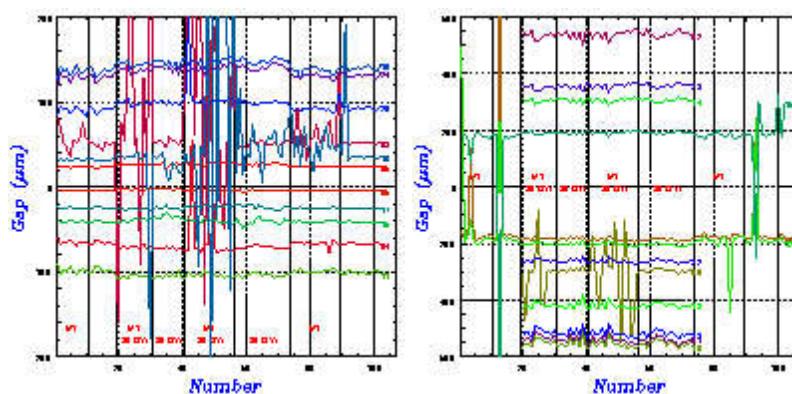
前回と同様、この状態でスキャンしてみる。主鏡制御 ON/OFF、それぞれでスキャン速度通常/10分の1、の4パターンで何度か繰り返し取得し、チューナブルレーザーのみの情報で決定した段差が以下。150 μm よりも段差が大きい場合は、遅いスキャンでしか安定した結果が得られないので、グラフは2組に分けてある。図中、"M1" 区間は主鏡制御 ON の状態、"SLOW" 区間はチューナブルレーザーの波長スキャン速度を 1/10 にした場合に対応している。主鏡制御 OFF の方が安定して計測でき、スポットが分裂している場合は特に主鏡制御の影響を受けやすいこともわかる。不安定になっている状態での個々の位相計測の様子をチェックしてみる。

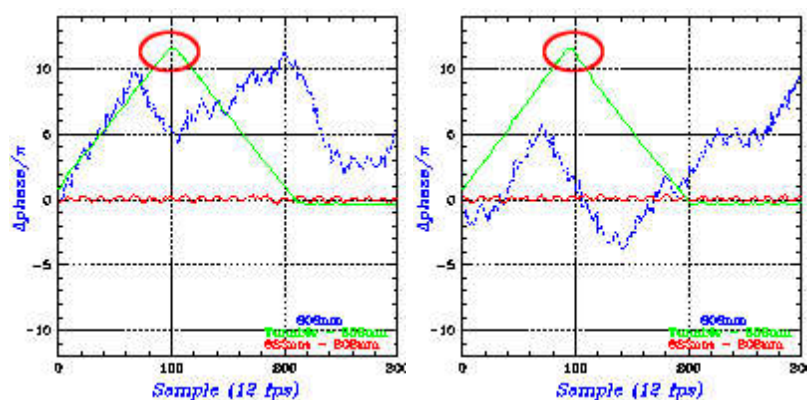
10番の不安定性が全体に共通して起きているようなので確認してみた。画像取得のタイミングと、スキャンの始まるタイミングにずれがあるかと思っただが、よく見ると傾きも変化している。どうやらフレームレートが 12fps 前後で揺らいでいるようで、これにより三角部分の面積が変化して結果が影響を受けている感じだ。だとすると、横方向の情報はあてにならないので高さのみで判断する事になる。その場合、最も望ましいのはスキャン開始

後暫くは始めの波長を維持し、ある程度経ってから一方向のみの波長スキャンを行いその後停止して暫くデータを取得、スキャン中のデータは位相接続のみに利用するというやり方(測定終了後に初期位置に戻す)となるが、チューナブルレーザーのコマンドに不明な部分が多く、実現には時間がかかるかも。とりあえずは形を fitting して最大と最小の差を算出することにする。

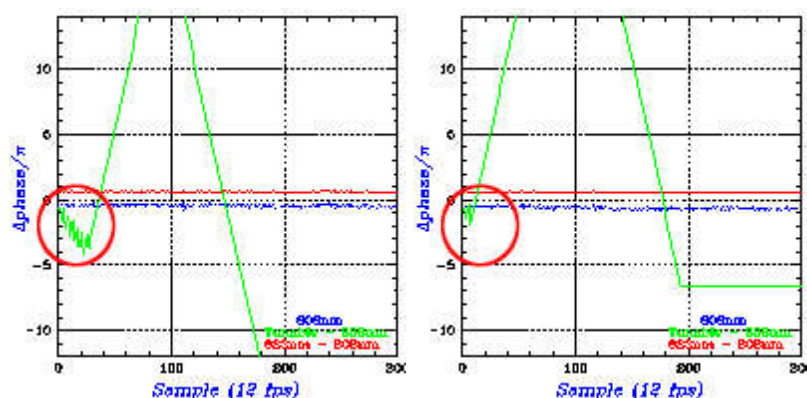
通常速度のスキャンの限界付近で何が起きているかを8番のデータの最後の方で確認した。位相接続は直近の10回の位相計測結果から予測値を出して接続しているが、スキャン開始直後は参照するデータがないためうまく先読みできない。それが原因になっている感じ。これはどうしようもないか...

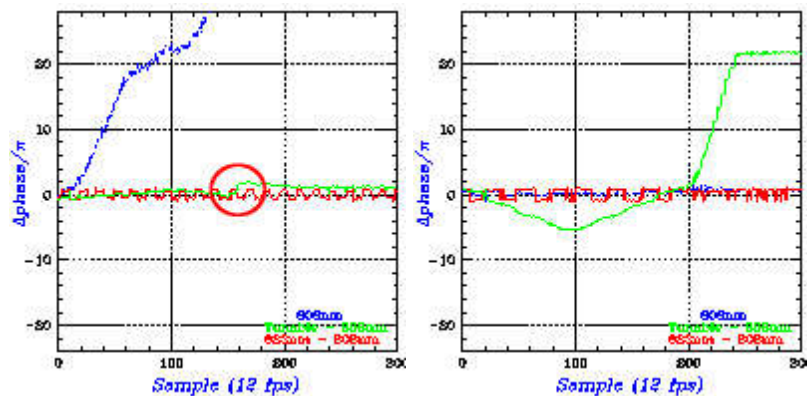
ミラー制御 ON かつ遅いスキャン時の4番のデータが安定しないのは、下図のような位相接続のエラーが含まれるため。多分、3番や18番でも同様な事が起きているものと思われる。633nmと808nmの相対位相が π 程度だと、位相接続をしない場合に下図のように矩形波のような状態になってしまう。直近10回の外挿ではなく、単純平均値で先読みすることにする。18番の最後のミラー制御 OFF 中の異常値は、たまたまなのか位相接続ミスが重なって変な状態になっている(下右)。スキャン時の形状判定でこういうデータも測定不良として判別できると思う。

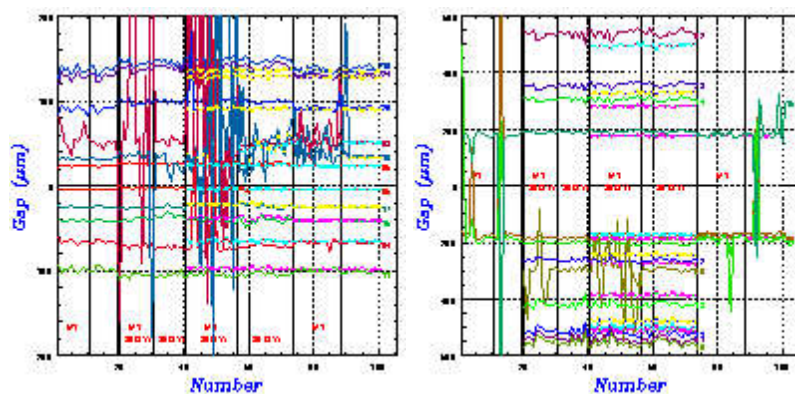
スキャン中のデータを3つの区間に分け、直線 fit して形状解析して 765nm と 781nm での位相差を詳細ログのある後半のデータに対して出してみた。その際、各区間での fitting 残差と始めの2つの区間での対称性や最後の区間での水平性を組み合わせた信頼度パラメータも計算した。下図のグラフ上の点は信頼性があると判定されたデータ点。

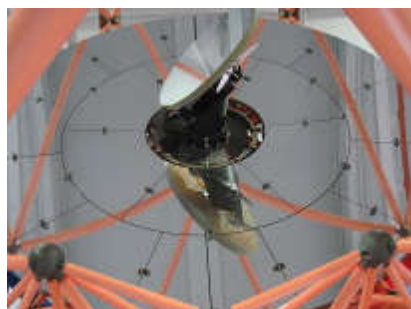
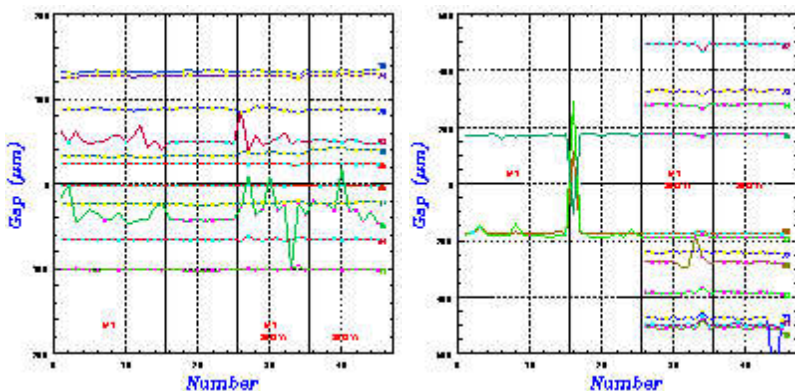
チューナブルレーザーの挙動に関して実物で色々試してみたが、やはりスキャンは往復のみで、折り返し波長での滞在時間はほぼ0秒。単に波長指定で切り替えると指令値に対する波長トレース機能のみで指令値に近づこうとするため、最小波長から最大波長に切り替えるのに14秒かかってしまう(これ以外の速度にもならない)。セグメント間の段差が大きい場合のことも考えると、結局、往復が避けられないスキャンモードを使うしかないと判断し、上記の fitting アルゴリズムを位相判定部分に加えて安定性を高めたもので前回と同様な4つの状態での繰り返し計測試験を行った。

上図34回目のデータは全体に計測値の絶対値が小さ目に出ているが、この時のみチューナブルレーザーの波長の戻りが少しだけ悪かったようだ。スキャン速度が非常に遅いことも戻りにくくしている原因の可能性はある。

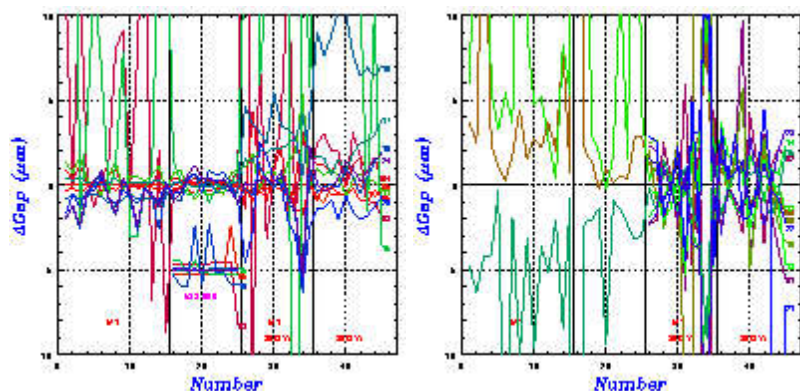
再現性を確認するため、ミラー制御 OFF 時の平均値からの差分を調べてみたのが以下。通常スキャン速度かつミラー制御 OFF 時のデータのみ、HeNe(633nm)と波長安定化ダイオード(808nm)の相対位相差で修正した結果(633-808)を5だけ下にずらして表示した。

633-808 の結果で、19番は段差が大きいこと、3,6,15番は分裂スポットで干渉縞が不安定であることが安定しない原因と考えられる。確認のため、段差がほぼ0の6番の24回目の計測で何が起きているのか位相変化を plot してみると、正しく測定できている感じでその前後の状態とほぼ見分けがつかない。この状態で考えられるのは、チューナブルレーザーと808nmのスポットの中心ずれだ。本来、段差0の場合には下図の3色の線は全て0で一致していなければならないが、下左図でそれが明らかにずれている(この山の高さだと水平部は0.7辺りになるはず)。スポットの相対中心位置決定は縞の間隔の1/10以下の精度が必要だが、スポット形状の変なものに気を取られてまだちゃんと相対位置関係を詰めていなかった。7番のハーフミラーは縞が出ないので、このスポットを用いて相対中心位置を確定させるようにするのが良さそうだ。

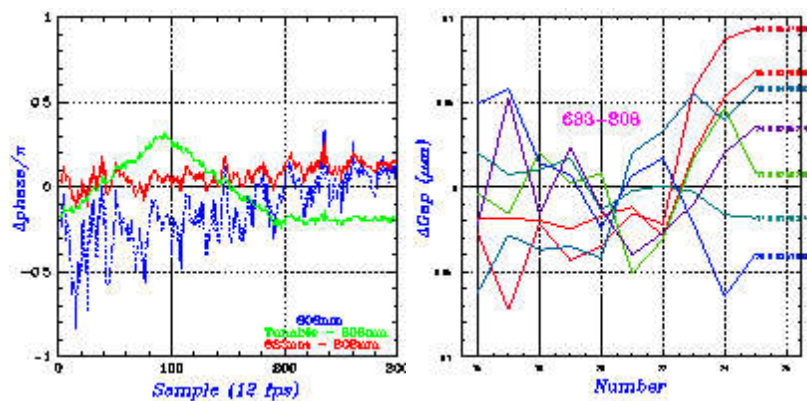
中心の相対位置が未確定なので、計測結果の絶対的な値は正しくはないが、再現性を見ることで測定精度を推定できる。633-808の結果が安定していた7つのハーフミラーに関して、拡大してみたものが上右図。大体 $1\sigma=30\text{nm}$ 程度の感じとなりそうで、808nm や 633nm 単独の位相で決定できれば 3.6~4.3倍測定精度を上げることが可能。

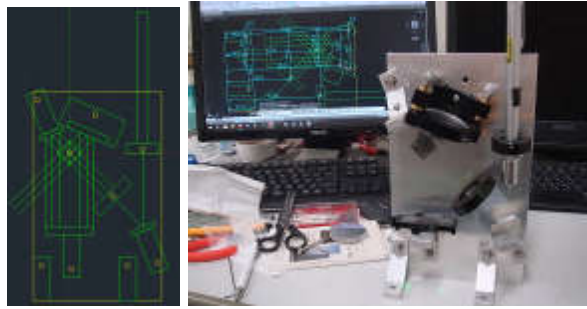
望遠鏡主鏡でハーフミラーの形状チェックを行なう作業はかなり不毛なので、ハーフミラーのホルダ内での変形を現場で確認するための干渉計を準備した。しかし、実際に厚い平面鏡で調整した後、無負荷のハーフミラーを置いても全く縞が出ない... よく考えたら、右ビームと左ビームで反射回数に奇数回の違いがあるのでビームの左右が反転し、ミラー

の傾きが折れ曲がりとして見えてしまう。これでは使えないので、偶数回の反射差でビームを分ける方針で設計し直し。

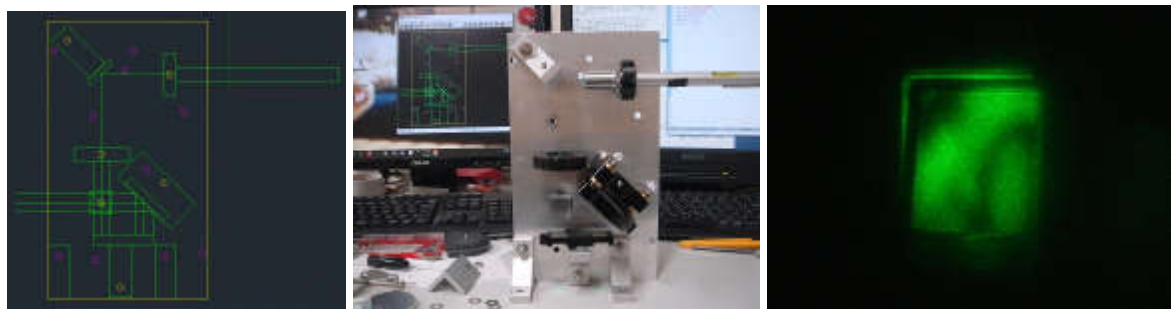
レンズからの距離にかなりの差ができることを許容すれば、最も単純な配置で問題なさそう。ハーフミラーホルダの脚の長さは場所によりまちまちなので、脚は使わずに中央部で支えるようにした。しかし、ホルダ内でのミラーの角度は物によりまちまちなので、細かい角度調整ができる機能が必要。3本のM2押しねじでホルダー端を下から支えるようにする。加工のしやすさと持ち運び時の重量から、ベース板を3mm厚のアルミチャンネルにしたので、置き場所を変えるとベース板のねじれが変わって変形が出る。計測時はまずは基準面で確認調整し、置き場所を変えずにそのまま計測する必要がある。
