センサ安定性試験3

岩室 史英 (京大宇宙)

日本システム開発株式会社の超小型変位センサ DS2001 のクリアセラム基盤タイプのもの。表面のコーティングが無いため、金属板のシムをスペーサーとする事ができない。その代わりに、同じくクリアセラムで製作されている専用の試験用治具とクリアセラムを金メッキした対向版があり、それらを用いて試験する。センサ安定性試験2と同様但し、ケーブルの長さは全て同じ。センサのサイズは 20.3mm x 34.3mm、厚さ 3.2mm。

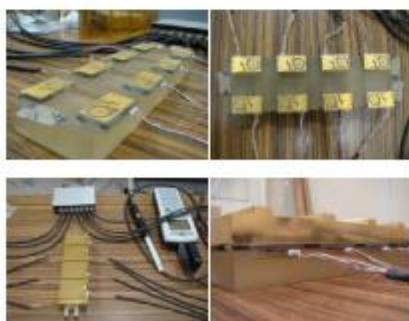
温度に対して負の相間、湿度に対しては正の相間がある右上図の係数参照。問題なのは、その係数の大きさが湿度も温度もセラミックセンサの4~5倍もある事だ(グラフの表示範域も4倍している)。変化の素性は良さそうだが、直感的には、これをそのまま使うのには抵抗がある。温度計よりも変化がかなり遅いのは、センサ自体の潜伏量が大きいからだと想われる。1番のセンサにもケーブルを接続して読めるることを確認し、試験を再開。
